Kulturinventering

Jonstorps kyrkogård, Skåne län

Övergripande historik och karaktäristik samt inventering av gravanläggningar äldre än 1940

2005-06-20

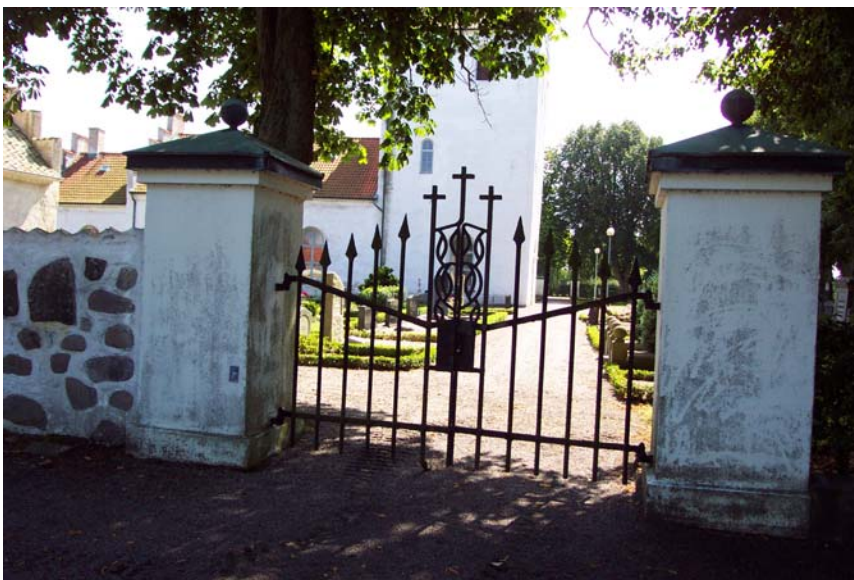
I väster mot landsvägen och sekelskiftesutvidgningen avgränsas den äldre delen av en låg murad gråstensmur. Alldeles innanför muren står en meterhög, formklippt oxelhäck och innanför denna en rad med lindar. Den äldre delens tre ingångar är belägna i väster. De utgörs av tre likadana grindpartier som vardera består av svarta smidesgrindar i nationalromantisk stil flankerade av kraftiga vitputsade stolpar. Även ingången till sekelskiftesutvidgningen har denna utformning.

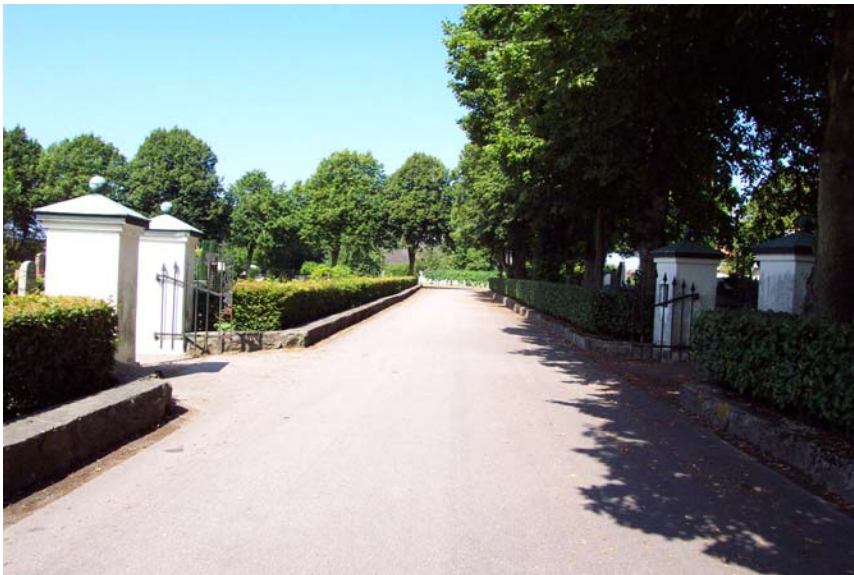
Den äldsta delens västra område fanns redan sedan tidigare när sekelskiftesutvidgningen kom till. Det lika utförandet kan eventuellt ha sin bakgrund i att man ville binda ihop den gamla kyrkogården med utvidgningen. Även gravplatsindelningen med gravplatser förlagda direkt invid den omgärdande häcken utan någon gång emellan, är lika som på sekelskiftesutvidgningen.

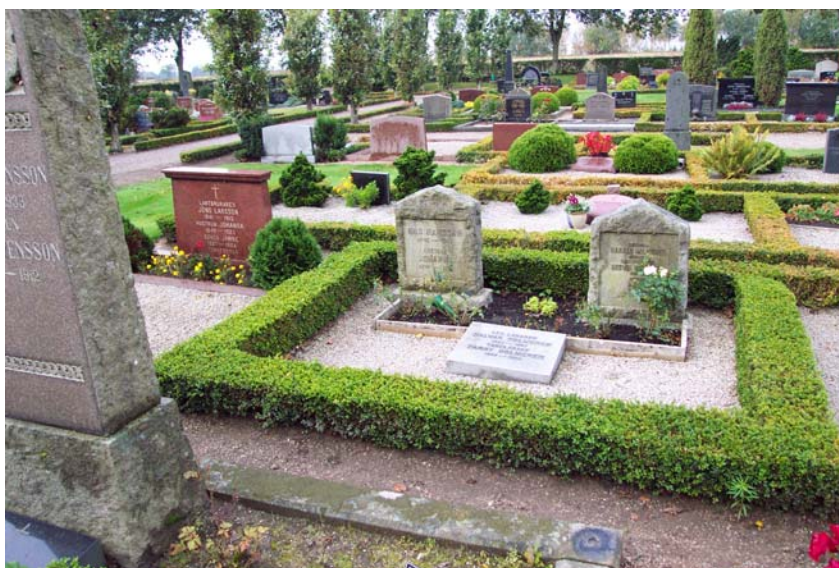
Framträdande är också inslaget av städsegröna växter på gravplatserna. Variationen är rik både storleks-, sort- och formmässigt. Högre pelartujor och idegranar, lägre ”ägg-” eller ”bollformigt” klippta tujor och idegranar, samt ett inte försumbart antal rhododenronbuskar.

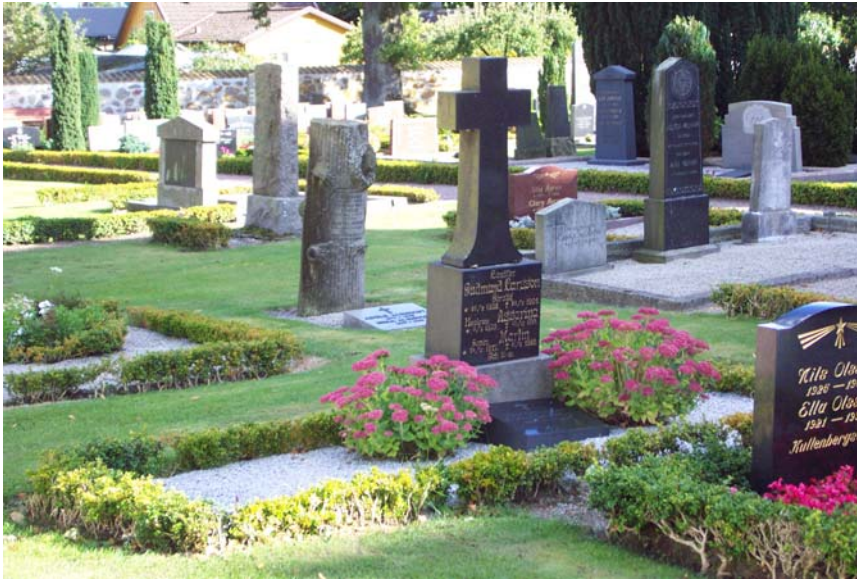
De öppna fälten med gravar har en 1800-talsmässig prägel. Här finns inga rumsavgränsande häckar utan miljön skapas av den stora variationen av främst högresta gravvårdar blandat med gravarnas rika växtlighet enligt ovan. Det är en grönskande miljö skapad i en tradition som hade sin kulmen kring sekelskiftet och som benämns "Kyrkogårdsträdgården".

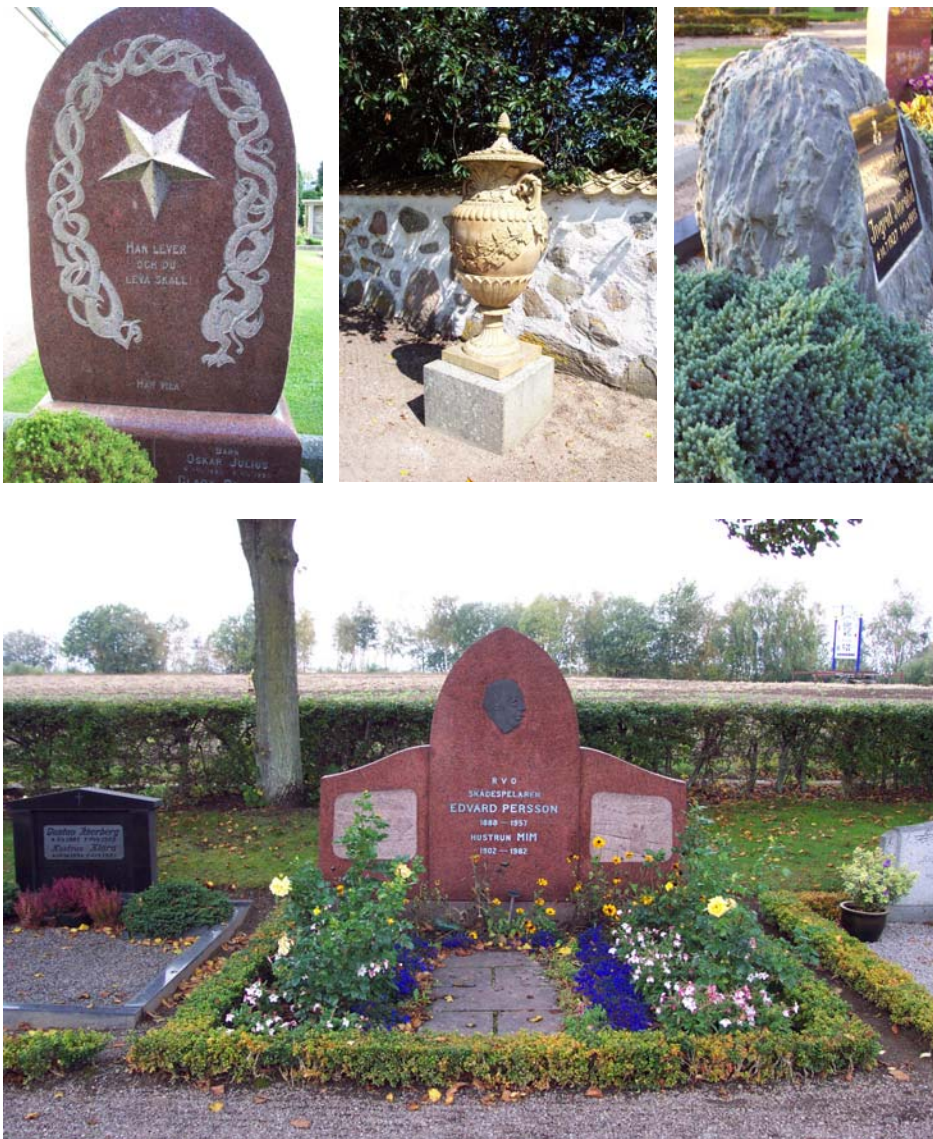
Några enskilda vårdar är värda att notera med hänsyn till deras originalitet eller personhistoria. Till höger om kyrkporten (kv. 5, gravpl. 12A) står en högrest vård av röd granit med en kraftig omgärdning av sten, anläggningen är både imponant och originell till sin utformning. Vid eken invid den östra bogårdsmuren står en stor, ca 1,2 m hög prydnadsurna av gult stengods på en sockel av grå gnejs. Urnan är tillverkad på Höganäs, rikt ornamenterad och

ovanlig i sitt slag. På sockelns baksida finns en text med lydelsen: "AUGUST PHILIP WALLIN / * 17/8 1869 + 26/11 1891 / KARIN ELISE WALLIN", vilket anger att urnan utgör en hitflyttad gravvård. Den är ett mycket gott exempel på skickligt utformad gravkonst som förekom kring sekelskiftet, dessutom med lokal förankring. På kv. 11 (gravpl. 9D) står den sk. "Meteoritstenen" av ett för gravvårdar ovanligt och tungt material. Enligt Prof. Birger Schmitz (Geol. inst., Lunds univ.) torde dock vården bestå av ett kopparhaltigt malmblock, vars gröna färg beror på dess höga halt av kopparoxid. Sist men inte minst måste den berömde skådespelaren Edvard Perssons gravvård, som står på kv. 14 (gravpl. A), nämnas.

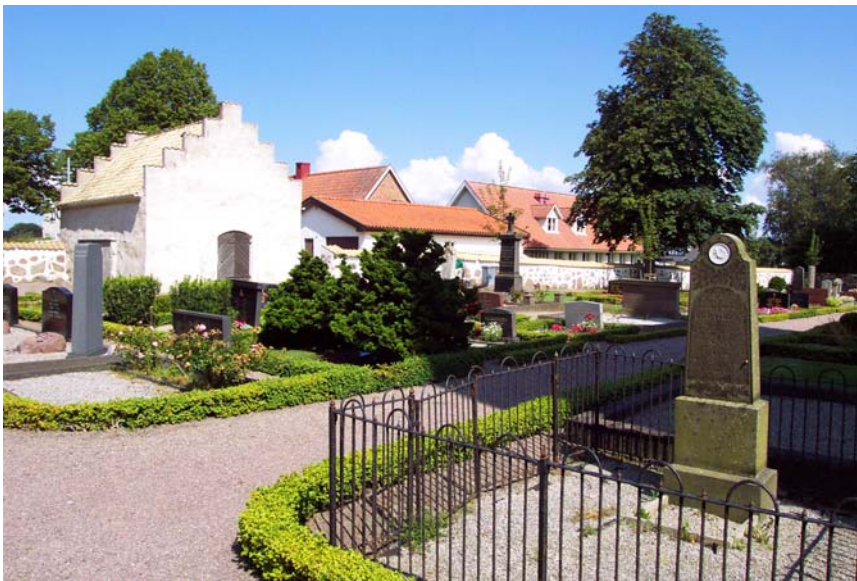
Karaktäristiskt för bägge kyrkogårdsdelarna är att gångarna kantas av låga formklippta infattningshäckar av buxbom. Troligen har buxbomen på den äldre delen, liksom på sekelskiftesdelen, kommit till under tidigt 1900-tal. På sekelskiftesdelen kan användningen av infattande buxbomhäckar antas höra till den ursprungliga utformningen. Eventuellt tillskapades den äldre delens nuvarande kvartersindelning och gångsystem inklusive buxbomhäckarna i samband med sekelskiftesdelens tillkomst. Sammanhängande system av buxbomhäckar på kyrkogårdar härrör oftast från 1900-talets första decennier. Buxbom är en mycket vanlig och typisk kyrkogårdsväxt i Skåne.

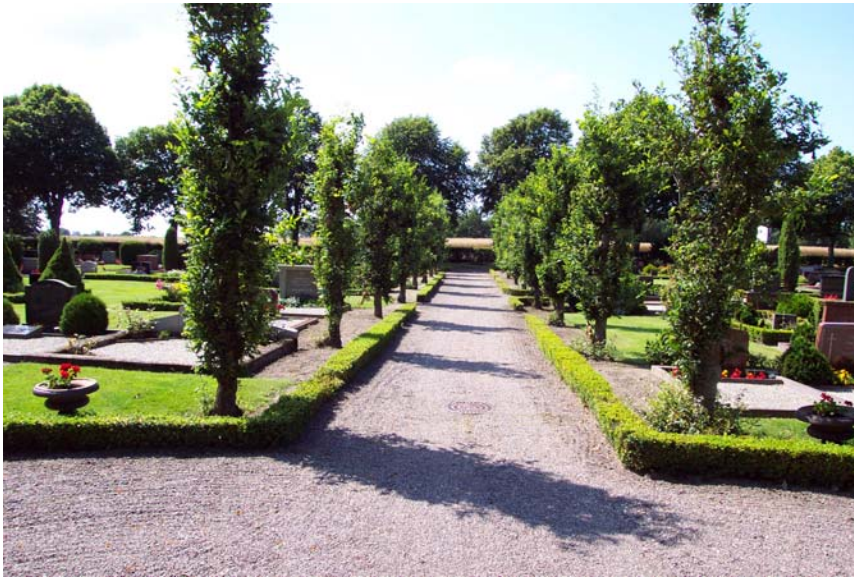
Ett mycket framträdande trädmotiv på sekelskiftesdelen är mittgångens allé av hamlade koniska ca 3 m höga ekar. Arkitektoniskt samverkar de med entréplatsen och grindpartiet. Att just beskära ek till smala koner på det sätt som sker här är mycket ovanligt. Oftast väljs så kallad vresalm. Tyvärr klarar ek denna typ av beskärning mindre bra vilket även visar sig på de här trädens kondition.

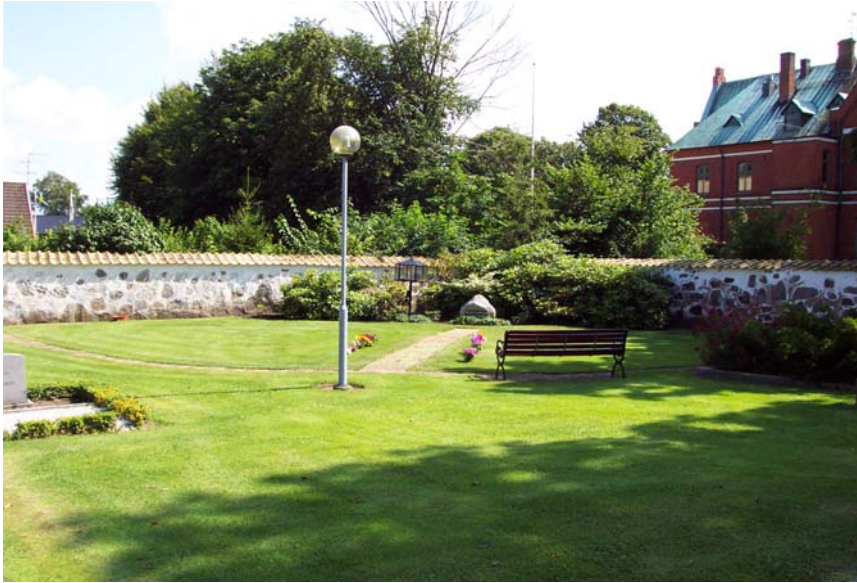
Minneslunden består av en kvartscirkelformad gräsbevuxen jordningsyta. I fonden in mot murhörnet växer en buskplantering dominerad av rhododendron. I planterings framkant står en natursten med en sentens. Lunden har en enkel och ändamålsenlig utformning, formen är given av platsen och det friväxande buskaget och natursten ger en mjuk och naturinspirerad karaktär som blivit ett vanligt motiv på kyrkogårdar under andra hälften av 1900-talet.
